Regardless of careful maintenance and occasional minor investments during the more than thirty years of operation, the buildings and technical infrastructure of the east-west metro line became strongly deteriorated. Therefore a general reconstruction of the whole line became inevitable.

Technical and economical conditions of the reconstruction of the metro line

2. Általános geometriai állapot az átépítés előtt

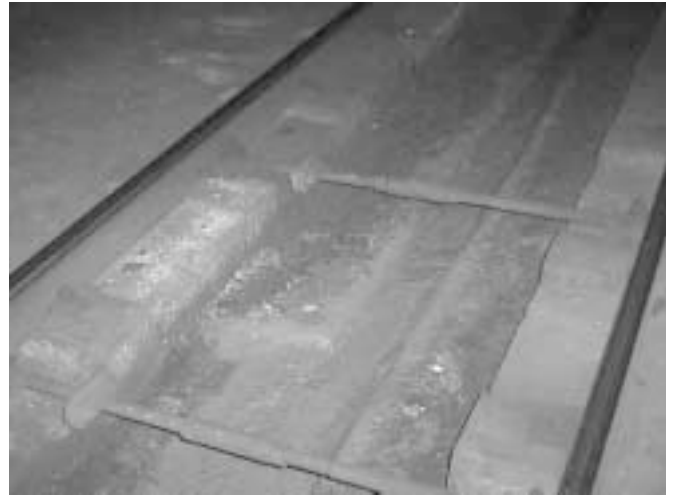
A vonatforgalomból származó igénybevételek a vasúti vágányokban egyre fokozódó nagyságú méreteltéréseket (geometriai romlás) okoznak, és a szerkezeti elemek elhasználódását, tönkremenetelét (szerkezeti romlás) idézik elő. A kétféle kedvezőtlen változás egymással összefügg és egymást erősíti. Erre a metró I. jelű leerősítések szolgáltatottak jó példát, amelyekről viszonylag rövid üzemidő után, már a 70-es évek elején kiderült, hogy számos kedvezőtlen tulajdonságuk van, s tönkremenetelük is gyorsan megkezdődött. Az 1M és 3M aljak vállainak letöredezése, a FAV csavarorsók kilazulása elsősorban a pálya ívben fekvő szakaszain jelentkezett, bizonyítva, hogy a Metró I. leerősítések oldalirányú erőfelvételével komolyak a gondok. Ez aztán erőteljes nyombövelésekhez vezetett, s ezért kellett például állítható nyomtávbiztosító rudakat felszerelni egyes szakaszokon az 1. ábrán látható módon.

1. ábra: Nyomtávbiztosító rudakkal felszerelt vágány

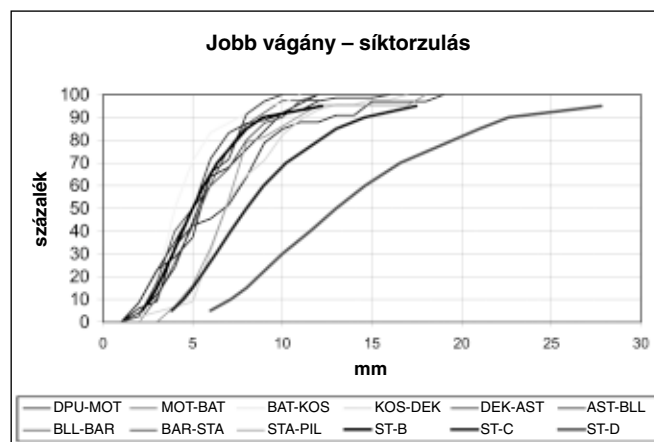
4. ábra: Síktorzulás eloszlás görbék, jobb vágány, 2000. év

Példaként a 4. és az 5. ábrán a jobb és a bal vágány *síktorzulás jellemzőjének* eloszlás görbéit mutatomb, a 2000. augusztusi mérések adatainak feldolgozásával. Minden szakasz a követő állomási hosszal fejeződik be. A jelmagyarázatokban közölt rövidítések a pálya állomások szerinti szakaszolását adják, a szelvényezésnek megfelelő sorrendben, a következők szerint:

Az ábrákon az állapot megítélésének alapjául szolgáló, a Metró P.1. előírásban rögzített ún. standard (ST jelű) eloszlás görbék is láthatók:

- fekete színnel az ST-B görbe, amely az *üzemi állapot görbéje*,
- kék színnel az ST-C görbe, amely a *munkáltatás görbéje*,
- piros színnel az ST-D görbe, amely a *pálya teljes átdolgozásának igényét jelentő görbe*.

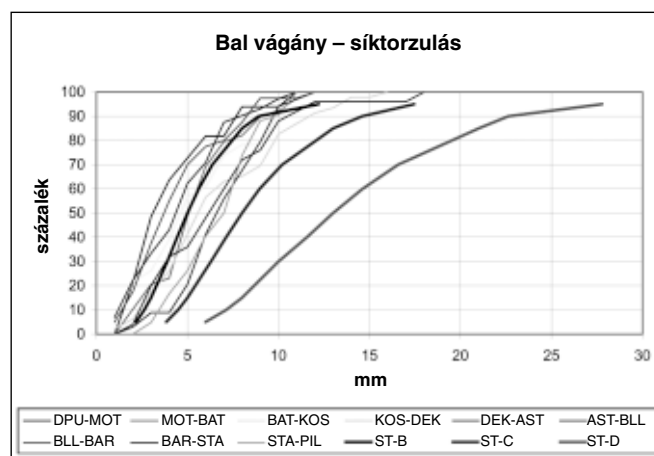
5. ábra: Síktorzulás eloszlás görbék, bal vágány, 2000. év

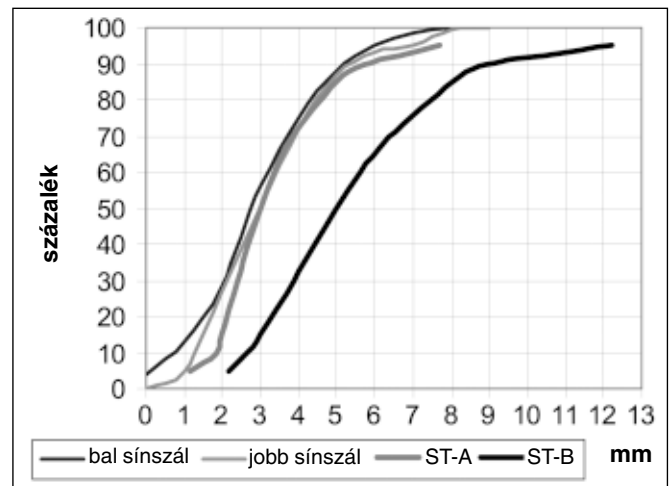
8. ábra: Ívmagasság; bal és jobb sínszál, a 2004. évi átépítés után

A 8., a 9. és a 10. ábrán a vágánygeometriai jellemzők eloszlásgörbéi és az állapot megítélésének alapjául szolgáló, a Metró P.1. előírásban rögzített ún. standard (ST jelű) eloszlásgörbék is láthatók:

- piros színnel az ST-A görbe, amely az építés utáni átvétel görbéje,
- fekete színnel az ST-B görbe, amely az üzemi állapot görbéje.

Az eloszlásgörbék azt mutatják, hogy a felújítás a szakasz általános geometriai állapotát tekintve a megkövetelt javulást, azaz az építési minőséget hozta. (Az eloszlásgörbék a piros színű ST-A vonal bal oldalán

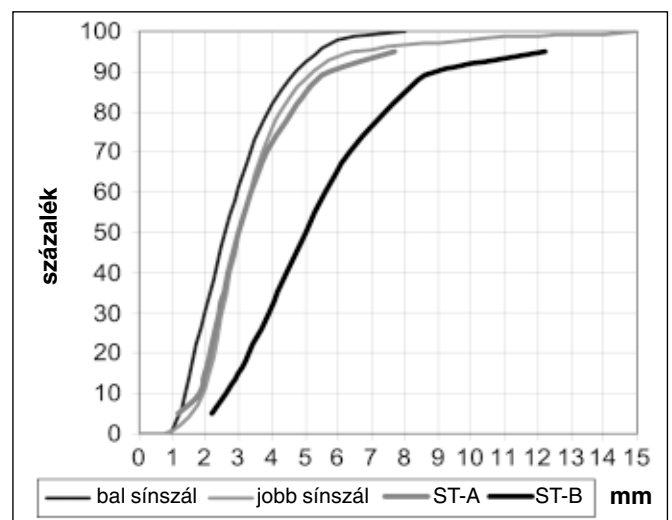
9. ábra: Fekszint; bal és jobb sínszál, a 2004. évi átépítés után

vannak.) Ez alól csak a jobb sínszál fekszint jellemzője kivétel egy szakaszán (0-3 mm hibataromány).

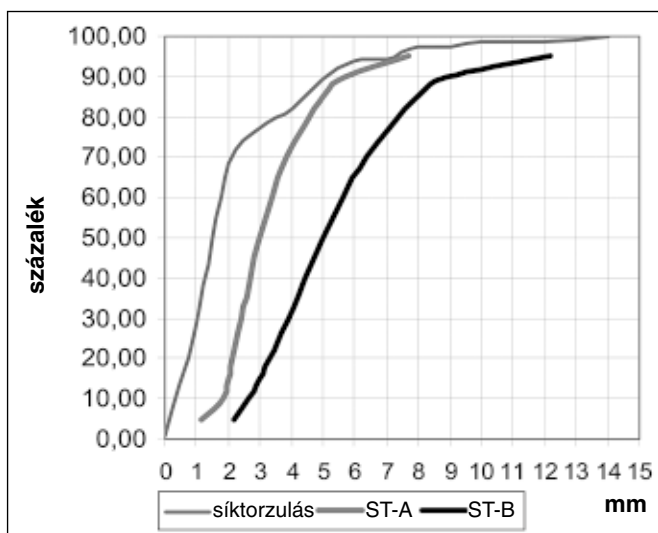
10. ábra: Siktorzulás a 2004. évi átépítés után

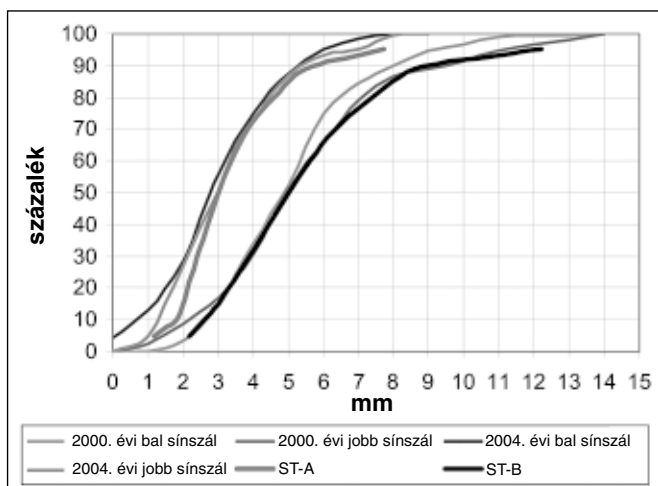
11. ábra: Ívmagasság; bal és jobb sínszál, 2000. és 2004. évi állapot

A 2000. évi mérés adatai közül a 40+81 és a 76+51 szelvények közöttieket kiválogatva elvégezhető az átépített és az eredeti vágánygeometriai állapot összehasonlítása. Ugyanazokra a jellemzőkre most két-két eloszlásgörbe látható a 11. és a 12. ábrán (ívmagasság és fekszint). Feltüntettem az ST-A mellett a megkívánt üzemi állapotot jellemző ST-B eloszlásgörbét is. A 2000. évi állapotot jellemző görbékhez képest a 2004. évi felújítás utáni görbék balra tolódása jelzi az átépítési munka jelentős mértékű minőséget javító hatását.

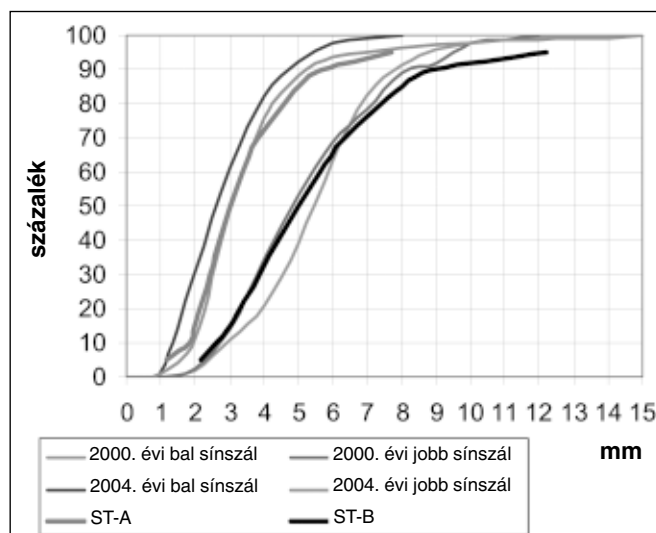
12. ábra: Fekszint; bal és jobb sínszál, 2000. és 2004. évi állapot

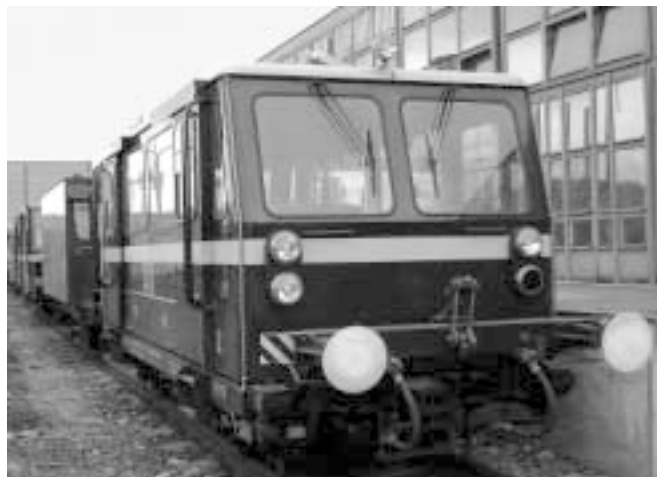
4. ábra: TVG (tehervágány-gépkocsi)

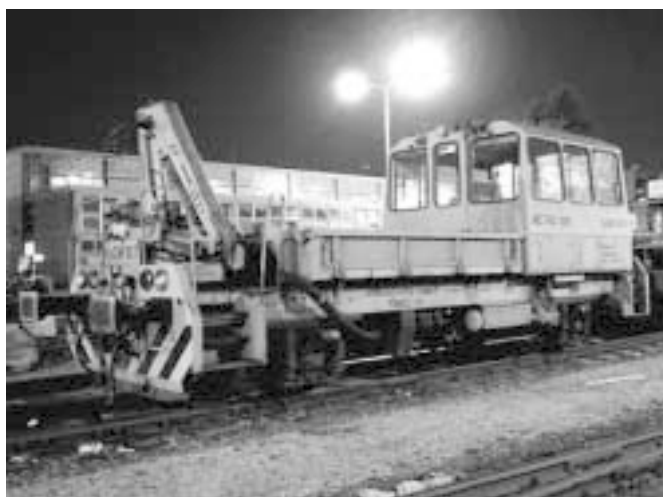
3. ábra: UDJ (univerzális darus jármű)

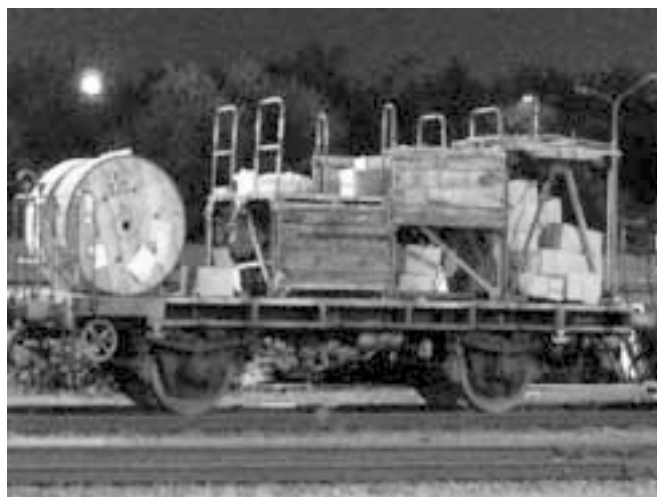
5. ábra: Szerelőkocsi

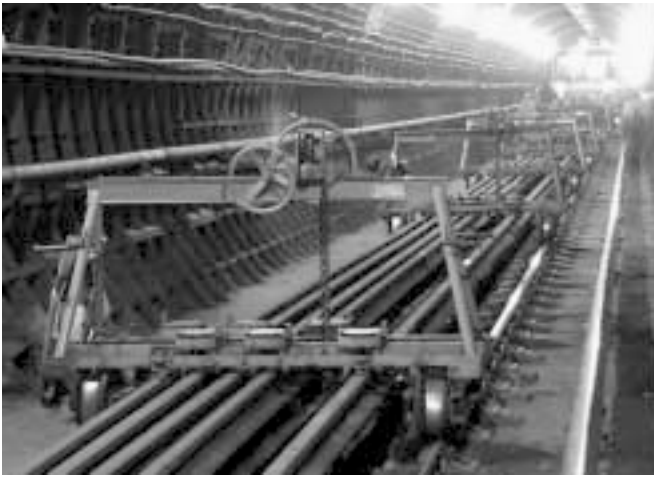
6. ábra: Sínszállítás diploival (Fotók: Ács Zsolt)

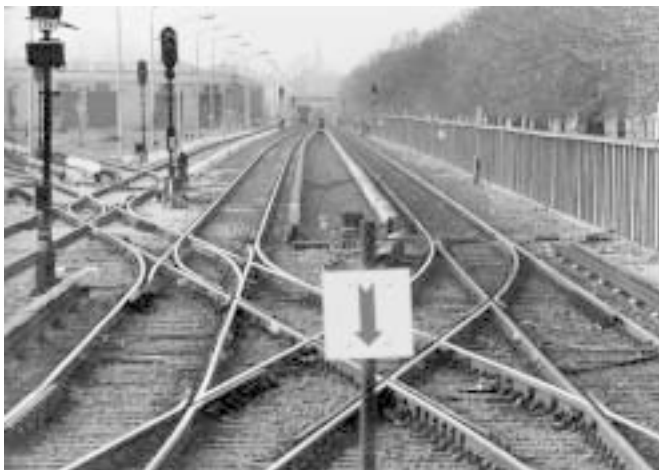
2. ábra: Az átépített felszíni vágányok

A kitérőkben és a folyópályánál a harmadiksínes aljak hosszított kivitelű vasbeton aljak, melyekre a harmadiksínt alátámasztó porcelánokat csapokkal rögzítették. Kicserélték az összes harmadiksínt alátámasztó porcelánt. Átépültek a harmadiksín dilatációs és sínvándorlás-gátló kötések is.

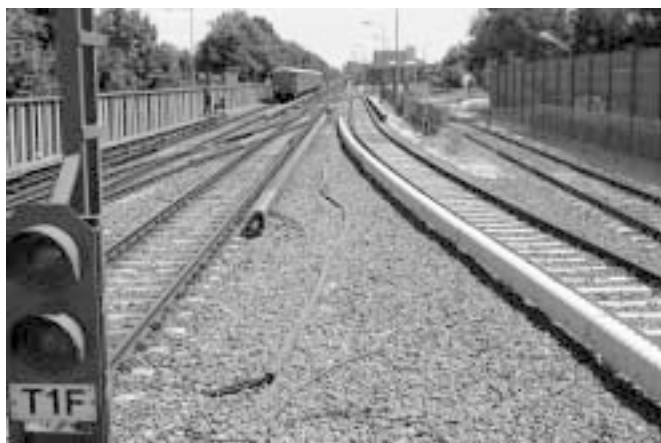
4. ábra: Az átépített próbapálya

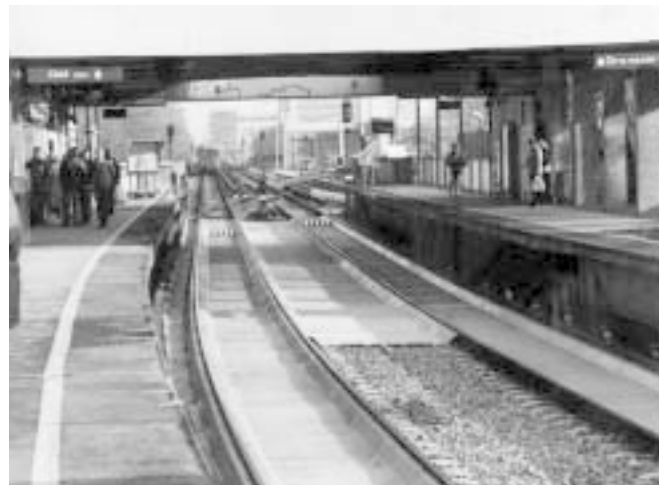
5. ábra: Vágányburkoló tálcák a Pillangó utcai állomáson

A vágányszabályozási munkákat követően a Pillangó utcai állomás és az Örs vezér téri végállomás forgalmi vágányaiban, valamint a próbapályán a jelenlegi szükségperon hosszában vágányburkoló tálcákat is beépítettek. A tálcák védik meg a zúzottkő ágyazat tisztaságát az olajos szennyeződésektől, valamint a peronokról pályára kerülő kommunális hulladéktól.

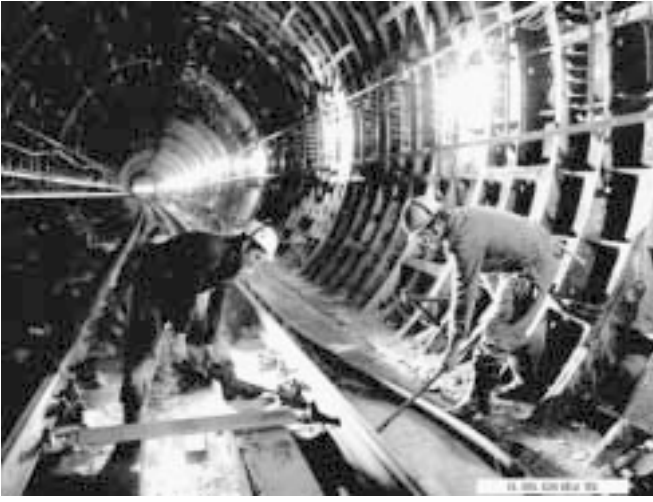
1. ábra: Öntöttvas tübbinges alagút
(Fotó: Tóth Gyula)

A 2-es metró jellemző műtárgy szerkezetei és azok víz-szigetelési megoldásai az öntöttvas és vasbeton tübbinges, valamint a monolit betonnál készült alagútszerkezetek, az öntöttvas tübbinges és monolit betonnál készült egyhéjú vagy kettős héjazatú állomások és műtárgy szerkezetek (1. ábra). A jellemző szigetelési megoldások a zsaluként elhelyezett vagy utólag behorgonyozott acéllemez szigetelés (2. ábra), a hagyományos bitumenes fekete szigetelés, továbbá a szigetelésként használt torkkrét beton szigetelés (3. ábra). A szerkezetek és a szigetelési módok különböző kombinációkban készültek, ezért több típus található, és a különböző szerkezettypusok csatlakozásai is egyedi problémát okoznak.

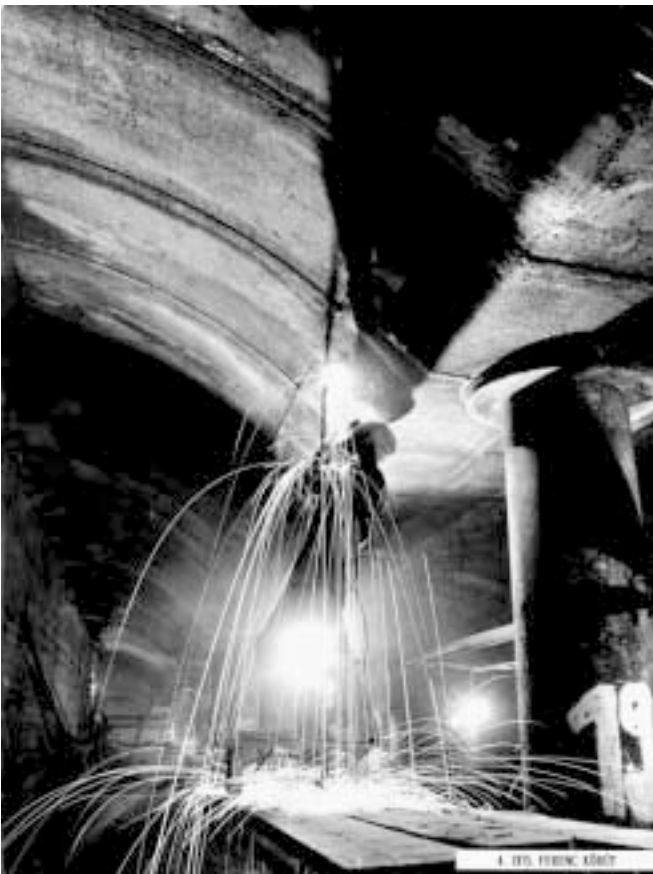
2. ábra: Acéllemezzel szigetelt metróállomás
(Fotó: Tóth Gyula)

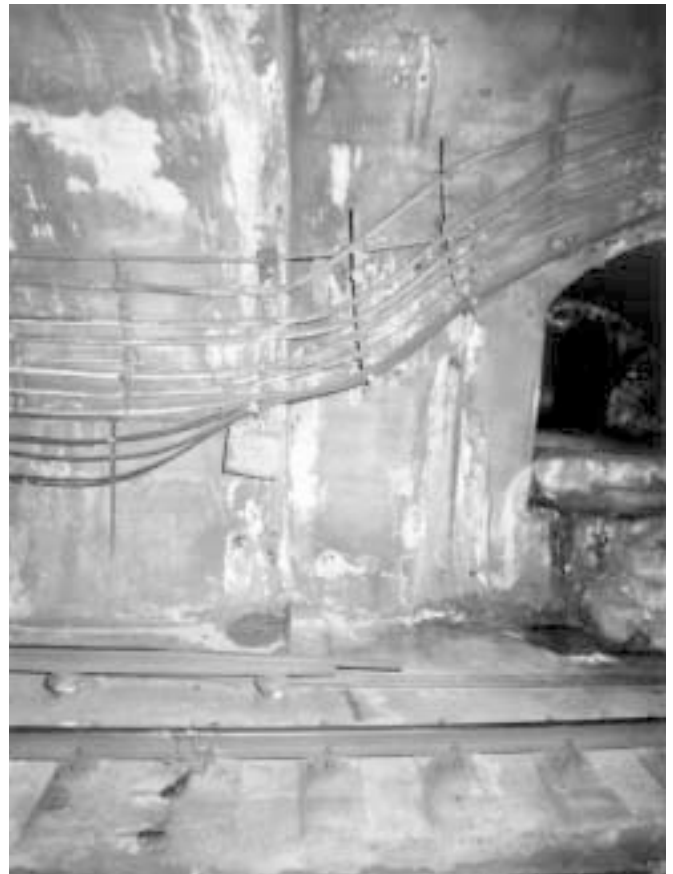
3. ábra: Torkkrét szigetelésű monolit beton alagút
(Fotó: Tóth Gyula)

re elmaradt. A lehetetlen hozzáférhetőség elsősorban a vasúti pálya betonágyazata alatt keletkezett, vagy örökölt vízszivárgások esetében áll fenn. Itt számos javítási mód kipróbálása sem vezetett eredményre. Egyetlen megoldásként a bejutó víz korrekt elvezetése jöhet szóba. A monolit betonfalazatok korábban ismertett megoldásainak mindegyikére igaz az, hogy a hibák egy része már az építés befejezésekor fennállt, más része az üzemeltetés során keletkezett. Főleg a fekete-lemez és a torkrét szigetelésekre mondható el az előbbi, a többi esetében, valamint a torkrét szigetelésre pedig az utóbbi megállapítás az igaz. Mint az elmondottak alapján érzékelhető, a legfőbb gondot a torkrét vakolatú szigetelések jelentik. A torkrét szigetelés az idők folyamán merevsége miatt térképesen összeroppedezett.

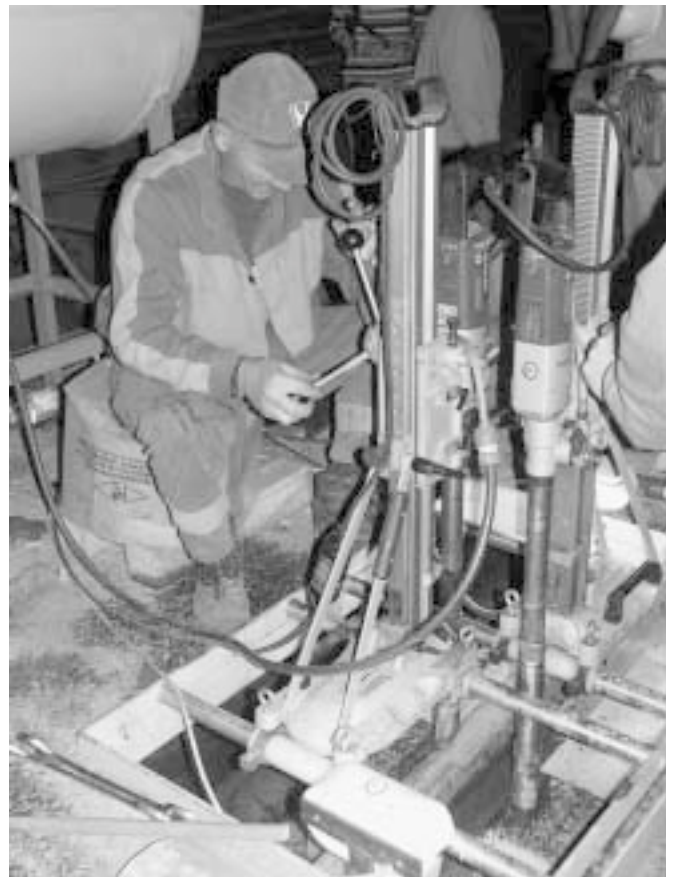
1. ábra: Sínen mozgó fúrókocsi, működés közben

A gondot csak az jelentette, hogy a fúrókocsik a régi vagy az új sínről működjenek-e. A kivitelezők (aszerint, hogy a felszíni próbaszerelést milyen módszerrel végezték) egyik része a régi sínről, a másik része az új sínről való fúrás előnyeit bizonygatta.

A tervezővel, a megbízóval való konzultálás és az idő rövidege miatt mi is úgy döntöttünk, hogy meghatározott szelvényszámok között az egyik munkacsapat a régi sínről, a másik munkacsapat a beállított új sínről végzi a fúrásokat.

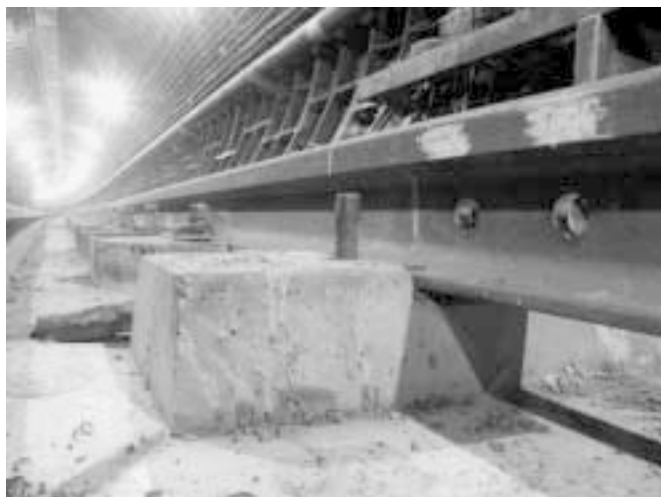
2. ábra: Beragasztott tőcsavar

Ezután ellenőrző geodéziai méréseket követeltek meg. Végül a TEC 1435 készülékkel is bemértük a sinszálakat, majd a kinyomtatott grafikon kiértékelését követően az Építési naplóba való bejegyzéssel engedélyezték a tőcsavarok ragasztását.

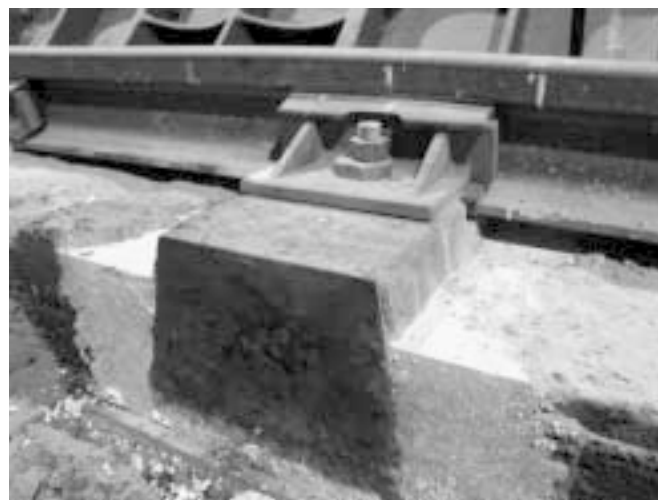
3. ábra: Ortec Deltalager M1. leerősítés

A 2004. évben a bal vágány 40+76-46+46 szelvényei között a módosított Metro II. típusú lekötést kellett Ortec Deltalager M11. leerősítésre átépíteni. Az M2 metróvonal talán ezen a pályaszakaszon volt a legrosszabb állapotban.

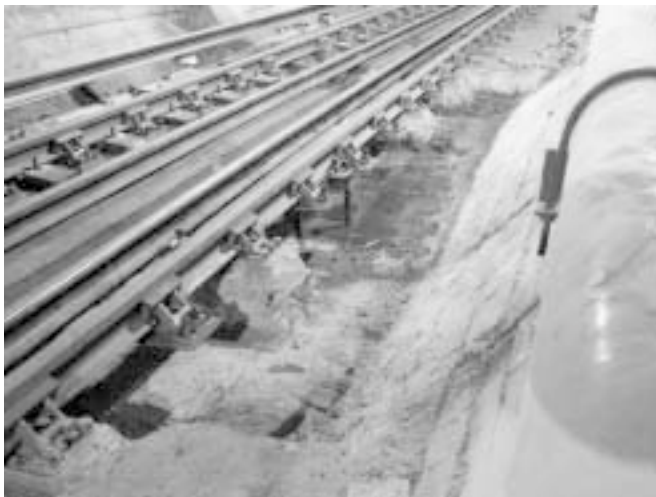
4. ábra: A megrongált pályaszakasz újrabetonozása

A módosított Metro II. lekötésekhez az eredeti vágánybetonba „fészket” véstek. A fészkekbe kerülő beton néhány helyen elvált a régitől, és a vonat alatt egy-egy aljközben mozogni kezdett. E hibák kialakulásában közrejátszott az alagúti víz is, melyet nem minden esetben tudtak távol tartani a munkaterülettől, illetve az átépítés óta eltelt közel 20 év is rongálta a pályát. Ezen a szakaszon hosszirányban alakultak ki jelentős ún. pangóvízes szakaszok.

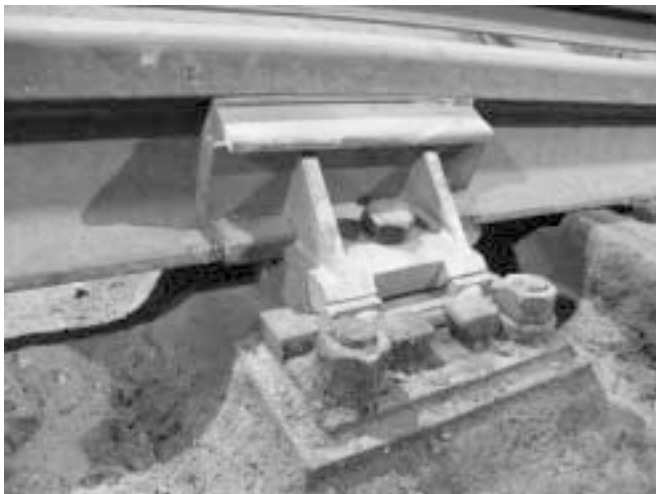
5. ábra: Ortec Deltalager MII. leeresztés

A régi sínek elbontása után a tervezővel, a megbízóval, a mérnökkel közösen kijelöltük az elbontandó alaplemezeket. A jól beállított ép és fix alaplemezek a helyükön maradtak, hiszen az Ortec Deltalager MII. lekeresztést az alaplemez feletti részen kellett elhelyezni. Az elbontott alaplemezek helyére kerülő új alapleme-

zeket pontos beállítás után ICOSIT KC 220/60 műgyanta és kvarchomok keverékkel kellett kiönteni. Nagyon fontos volt, hogy a ragasztás felületei szárazak legyenek, amit kellő szigorral számon is kértek a kivitelezőktől.

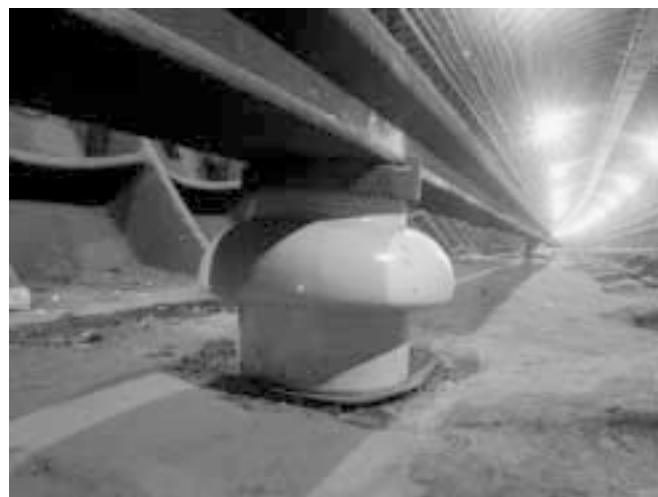
6. ábra: Az újonnan beszerelt harmadiksín

Komoly problémát jelentett még a harmadik sín (az áramvezető sín) beszerzése. A harmadik sín csak az állomások hosszában kopott meg, úgyhogy itt cserélni kellett. Az alagútban lévő harmadiksín alakja egy nem végtermékű sín profiljával egyezik meg. Ilyen profilú sínt ma már nem gyártanak; szerencsére az angoloknak gyártott hasonló profilú sínből be tudott szerelni a fővállalkozó, így a probléma megoldódott.

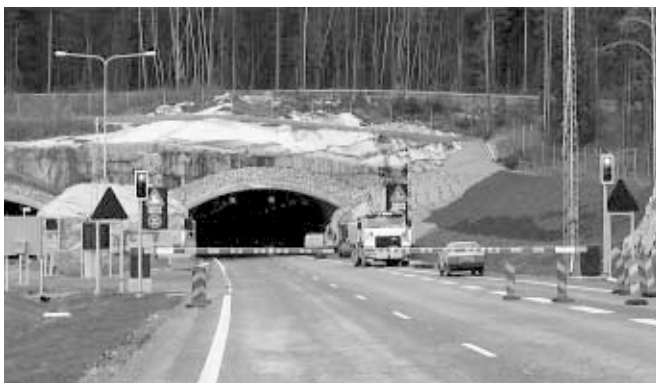
1. ábra: Forgalomtechnikai berendezések az Isokylä alagút bejáratánál

A sávjelző készülékek (lane signals) használatáról hosszú vita folyt a munkafolyamat során. Egyes szélsőséges vélemények szerint nem is épülhetnek alagutak sávjelzők nélkül. Más vélemények szerint csak különösen nagy forgalomnagyság és alagúthossz esetén szükséges alkalmazásuk, illetve ha szimpla alag-
